ESSAI ENTRETIEN MÉCANIQUE

CAVAILLON **ARRIZZA DOPPIO FULL**

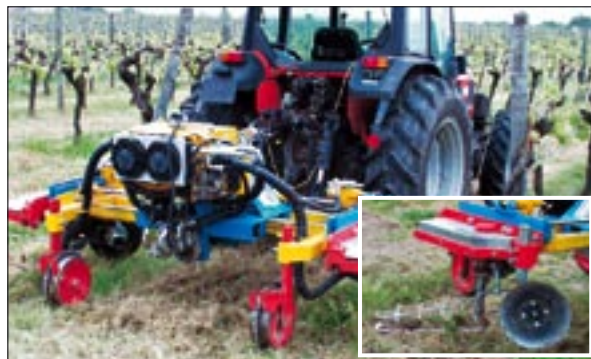
Porte-outils équipé de lames à effacement hydraulique + palpeur électro-hydraulique. Disques pour éviter les projections dans l'inter-rang. Roues de jauge crantées à réglage hydraulique.

De série : écartement de l'outil hydraulique et vérin de réglage du dévers de la lame.

Centrale hydraulique, 3 pompes : 1 pompe alimentant le côté droit, 1 pompe alimentant le côté gauche et 1 pompe qui alimente les vérins.

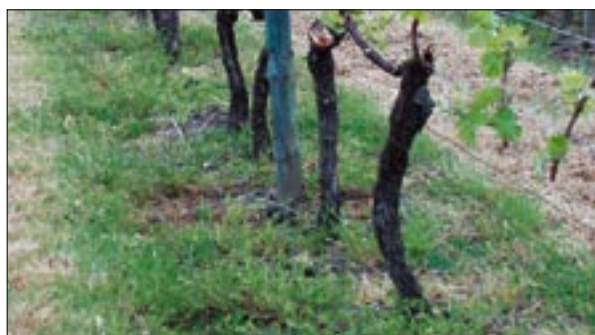
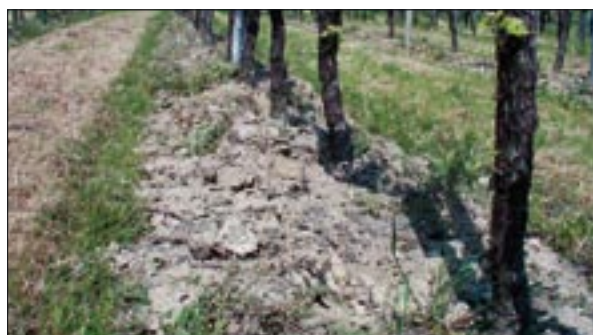
● Photos du témoin et du travail au 06-05-2010

- La terre après le passage de l'outil est soulevée, ameublie mais pas déplacée. Un petit dôme de terre est constitué dans l'axe des rangs. Peu de grosses mottes, terre bien éclatée.
- Bonne destruction des herbes le lendemain de l'intervention.
- Débit de chantier important.
- Pour tous les appareils testés : problème des piquets. 60 cm entre le piquet et les souches, ce qui ne permet pas toujours à l'outil de travailler dans cet espace.

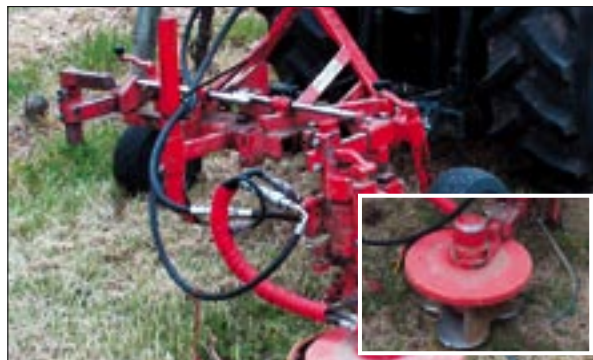
Support servo-moteur Boisselet équipé de l'outil rotatif Discomatic 350 monté sur un châssis extensible avec roues de terrage.

La forme concave du disque rotatif et la présence d'un moyeu à pales éjecte la terre sans créer de semelle de labour. Possibilité d'inverser le sens de rotation du Discomatic pour chausser et déchausser.

Le système d'effacement tout hydraulique est inhérent au principe du servo-moteur. Possibilité d'installation sur le même support intercepts, de lames, de décavailleuse, d'un rotobineur, et d'une faucheuse.

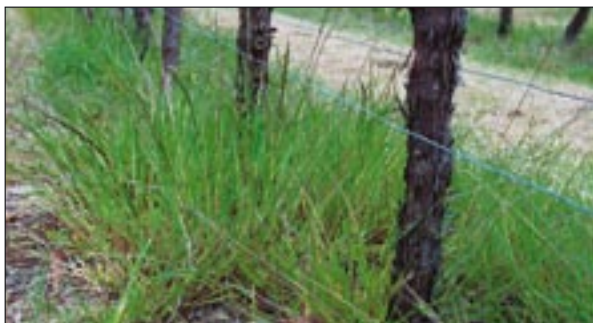
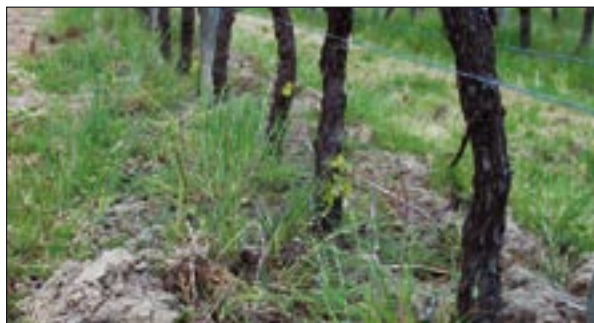
● Photos du témoin et du travail au 06-05-2010

- Plus forte présence de ray-grass qui le lendemain de l'essai n'était pas encore desséché. Depuis, le résultat visuel s'est nettement amélioré.
- Bonne approche des souches et vrai travail superficiel du sol. La rotation du disque provoque des projections de terre et de cailloux dans l'inter-rang.
- Débit de chantier intéressant.
- Pour tous les appareils testés : problème des piquets. 60 cm entre le piquet et les souches, ce qui ne permet pas toujours à l'outil de travailler dans cet espace.

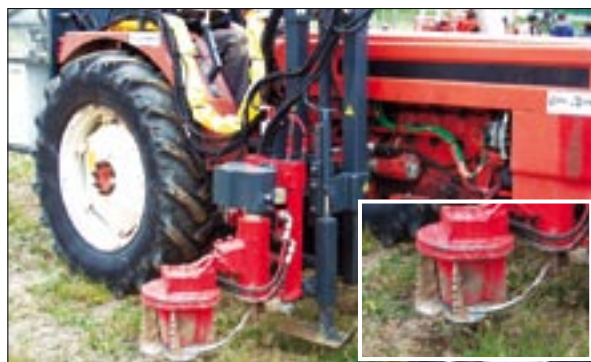
Fraise à disque crantée montée sur un porte-outils polyvalent latéral équipé d'un patin de terrage.

La forme en trèfle de la fraise avec la partie inférieure courbée facilite la pénétration dans le sol.

Le sens de rotation de la fraise peut s'inverser et assurer un chaussage ou un déchaussage.

L'effacement hydraulique de la fraise est assuré par un tâteur mécanique.

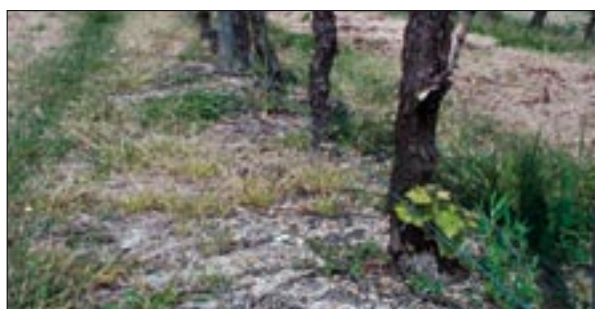
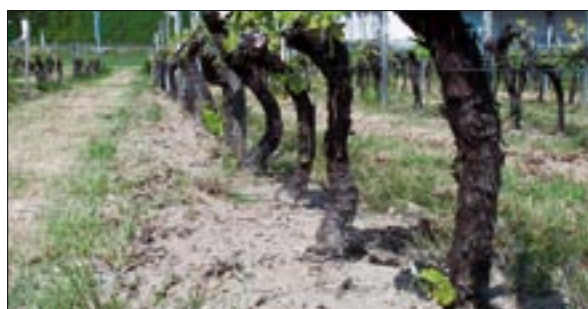
● Photos du témoin et du travail au 06-05-2010

- Projection de cailloux dans l'inter-rang enherbé, ce qui posera des problèmes pour la tonte (un carter anti-projection permettrait de remédier à ce problème).
- L'utilisation d'un tracteur ancien 2 RM a pénalisé la vitesse d'avancement lors de l'essai.
- Bon travail superficiel à profondeur constante.
- Bonne destruction des herbes le lendemain de l'intervention.
- Pour tous les appareils testés : problème des piquets. 60 cm entre le piquet et les souches, ce qui ne permet pas toujours à l'outil de travailler dans cet espace.

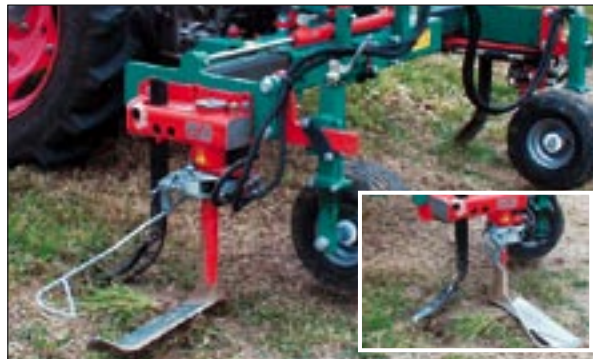
Interceps à lame plate montés sur porte-outils (SB2) équipé d'un écartement hydraulique et de roues de terrage.

Effacement des lames hydrauliques avec palpeur mécanique.

Fonctionne en simple effet avec l'hydraulique du tracteur (15 l/mn pour les deux interceps).

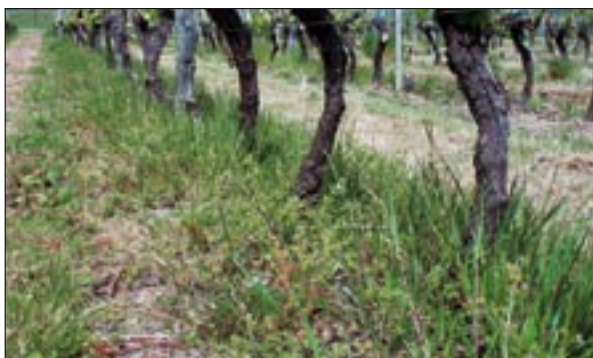
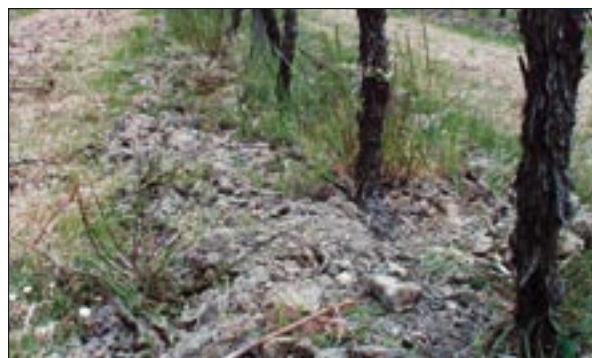
● Photos du témoin et du travail au 06-05-2010

- Flore d'herbes abondante avec présence de ray-grass.
- Difficulté à maîtriser la profondeur de travail qui peut être importante ou très superficielle en raison de la dureté du sol lors de l'essai. Dans les parties de sols juste arasées par la lame, les herbes ne sont que partiellement détruites.
- Pour tous les appareils testés : problème des piquets. 60 cm entre le piquet et les souches, ce qui ne permet pas toujours à l'outil de travailler dans cet espace.

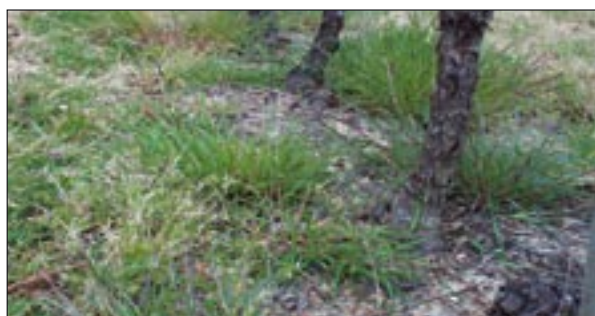
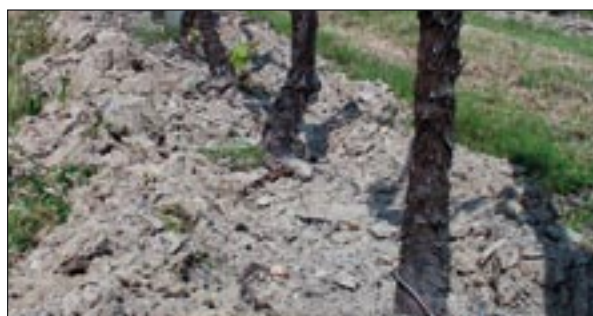
● Photos du témoin et du travail au 06-05-2010

- Très bonne approche au niveau des souches et bonne destruction parfaite du couvert végétal.
- Taux de blessures au niveau de la base des ceps plus important. Présence de racines d'affranchissement sectionnées du fait du phénomène de déchaussage. Ce phénomène existe aussi sur les autres appareils mais il est beaucoup moins visible.
- Bon travail du sol superficiel malgré la dureté du sol dans l'essai.
- Débit de chantier cohérent par rapport aux conditions de sol et à une première intervention après 15 ans de non-culture.
- Pour tous les appareils testés : problème des piquets. 60 cm entre le piquet et les souches, ce qui ne permet pas toujours à l'outil de travailler dans cet espace.

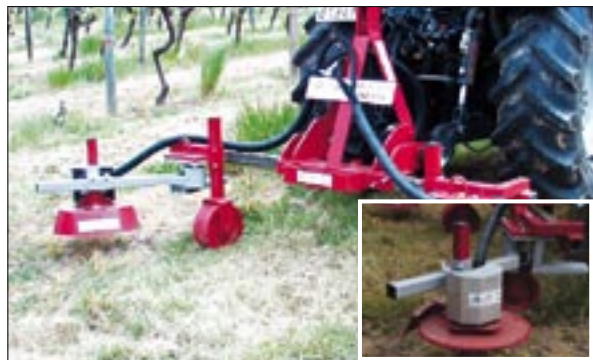
Tondeuse interceps rotofil de 400 mm à effacement et rappel mécaniques.

Motorisation hydraulique du rotofil (besoin de 25 l/mn en série pour 2 têtes) fonctionnant à partir de l'hydraulique du tracteur.

Coupe avec fil cranté en carbone protégé par un gainage nylon.

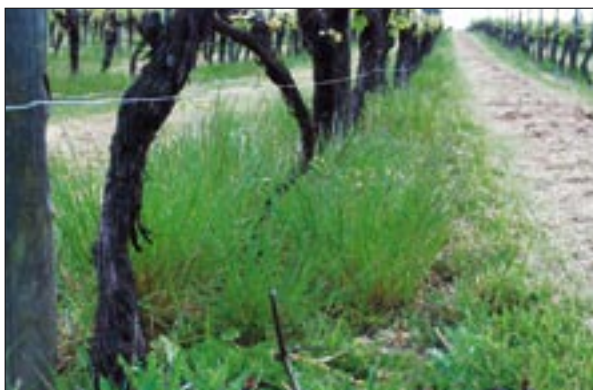
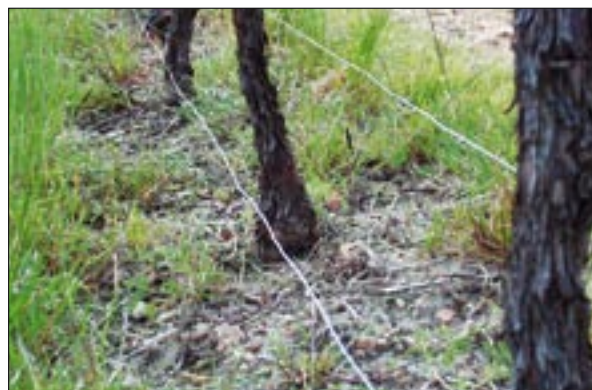
● Photos du témoin et du travail au 06-05-2010

- Bon nettoyage de l'herbe autour des souches.
- Les grosses « touffes » de ray-grass pas toujours coupées nettement.
- La présence de morceaux de ceps au sol provoque la casse des fils de coupe.
- Impact brutal sur les ceps et les piquets au moment de l'effacement des têtes de fauchage.
- Blessures très superficielles du fil au niveau de l'écorce des ceps.

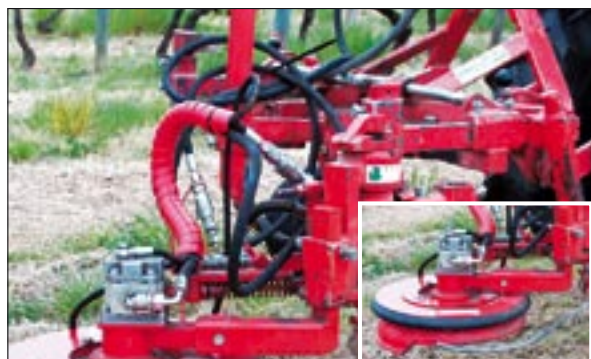
Tondeuse intercepts de 450 mm montée sur le servo-moteur qui, lors de l'essai, ont été installés sur le châssis arrière 3 points utilisé pour le Discomatic.

Coupe de l'herbe avec des couteaux.

Têtes de fauchage à effacement hydraulique qui tournent entre 2 500 et 3 000 t/mn.

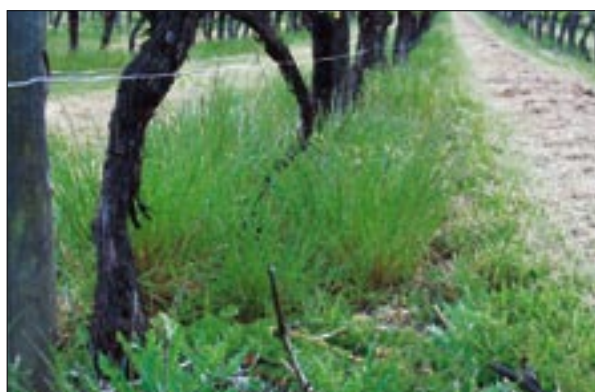
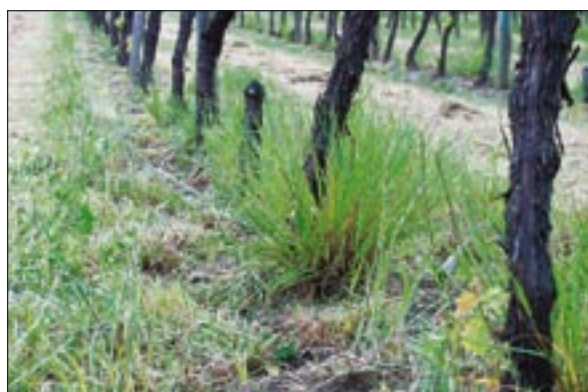
● Photos du témoin et du travail au 06-05-2010

- Bonne qualité de coupe de l'herbe même sur les ray-grass développés.
- Débit de chantier faible.
- Effacement au niveau des piquets et des ceps souple. La présence d'une bande caoutchouc en périphérie de la tondeuse évite les blessures.
